# Styrd borrhning under Göta kanal

**1800-talet möter 2000-talet när Göta kanal varsamt renoveras. Under "off season" pågår det alltid något projekt längs den världsberömda vattenvägen som kallas Sveriges blå band. Spaden och måttbandet är bytt mot moderna maskiner, smarta lösningar och avancerade mätinstrument.**

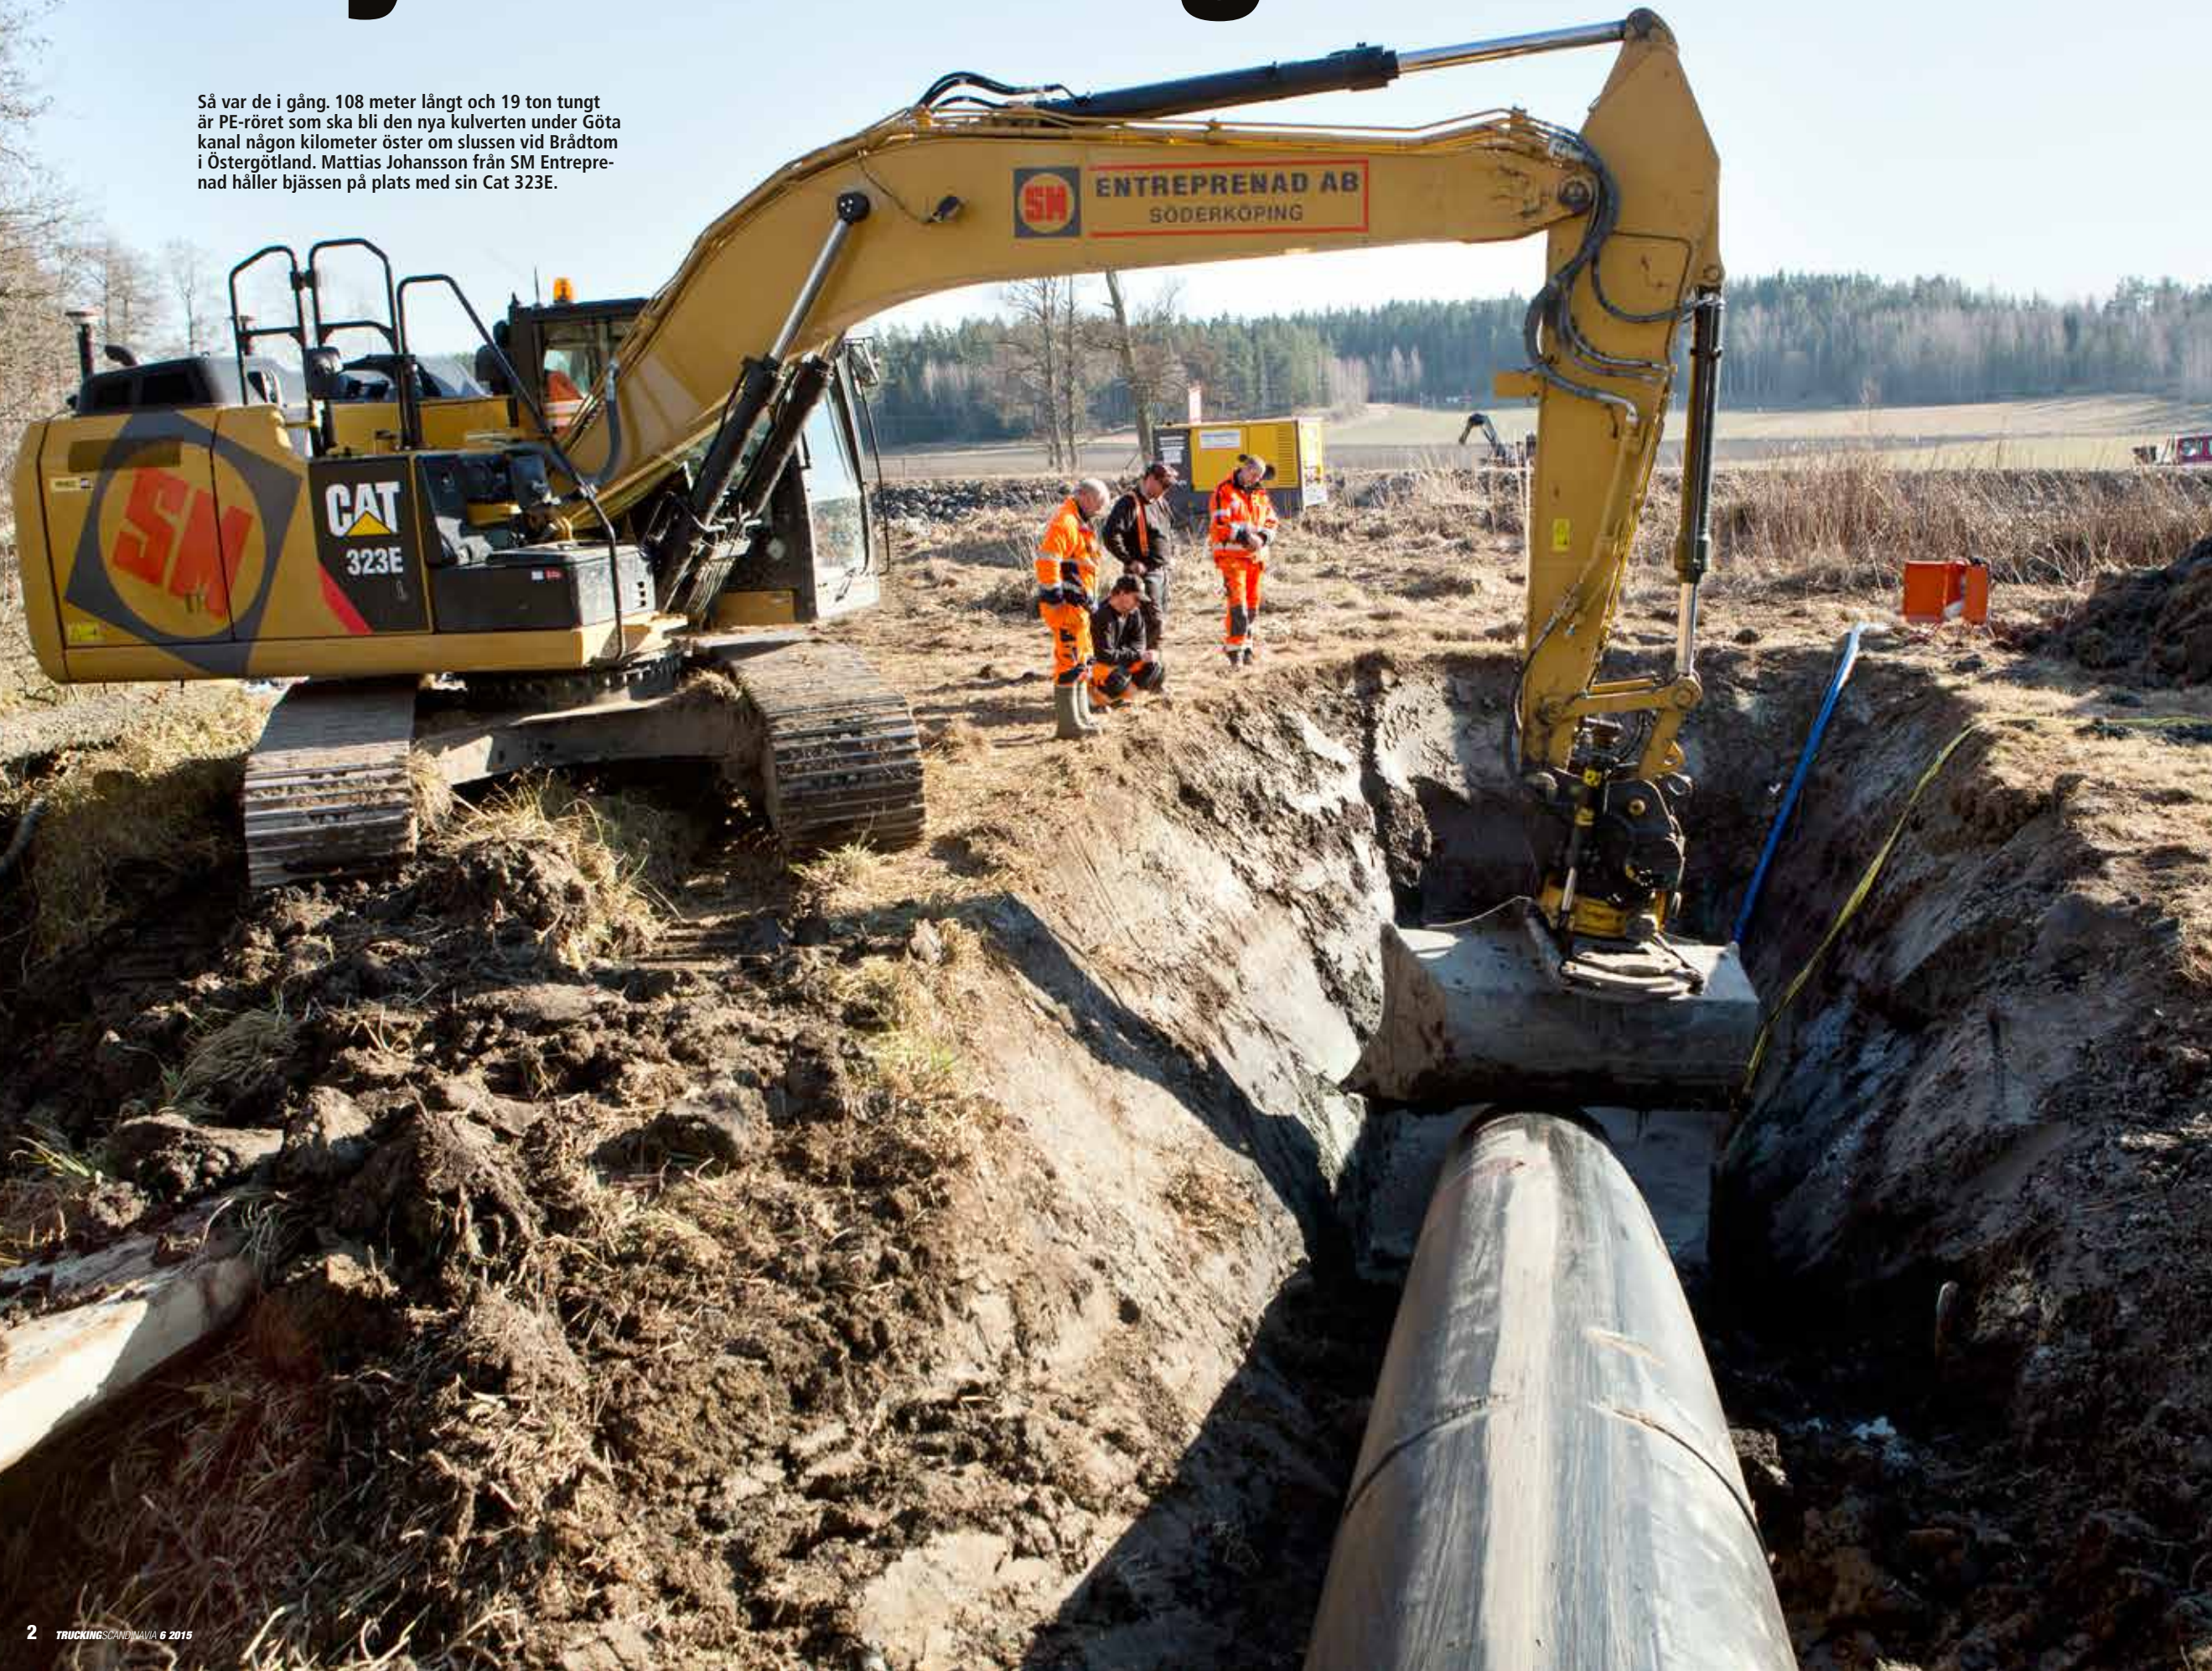
Så var de i gång. 108 meter långt och 19 ton tungt är PE-röret som ska bli den nya kulverten under Göta kanal någon kilometer öster om slussen vid Brådtom i Östergötland. Mattias Johansson från SM Entreprenad håller bjässen på plats med sin Cat 323E.

Röret mäter totalt 108 meter, har en diameter på en meter och består av nio tolv-metersbitar som sätts samman med så kallad stumsvetsning, vilket betyder att delarna värms ihop under högt tryck.

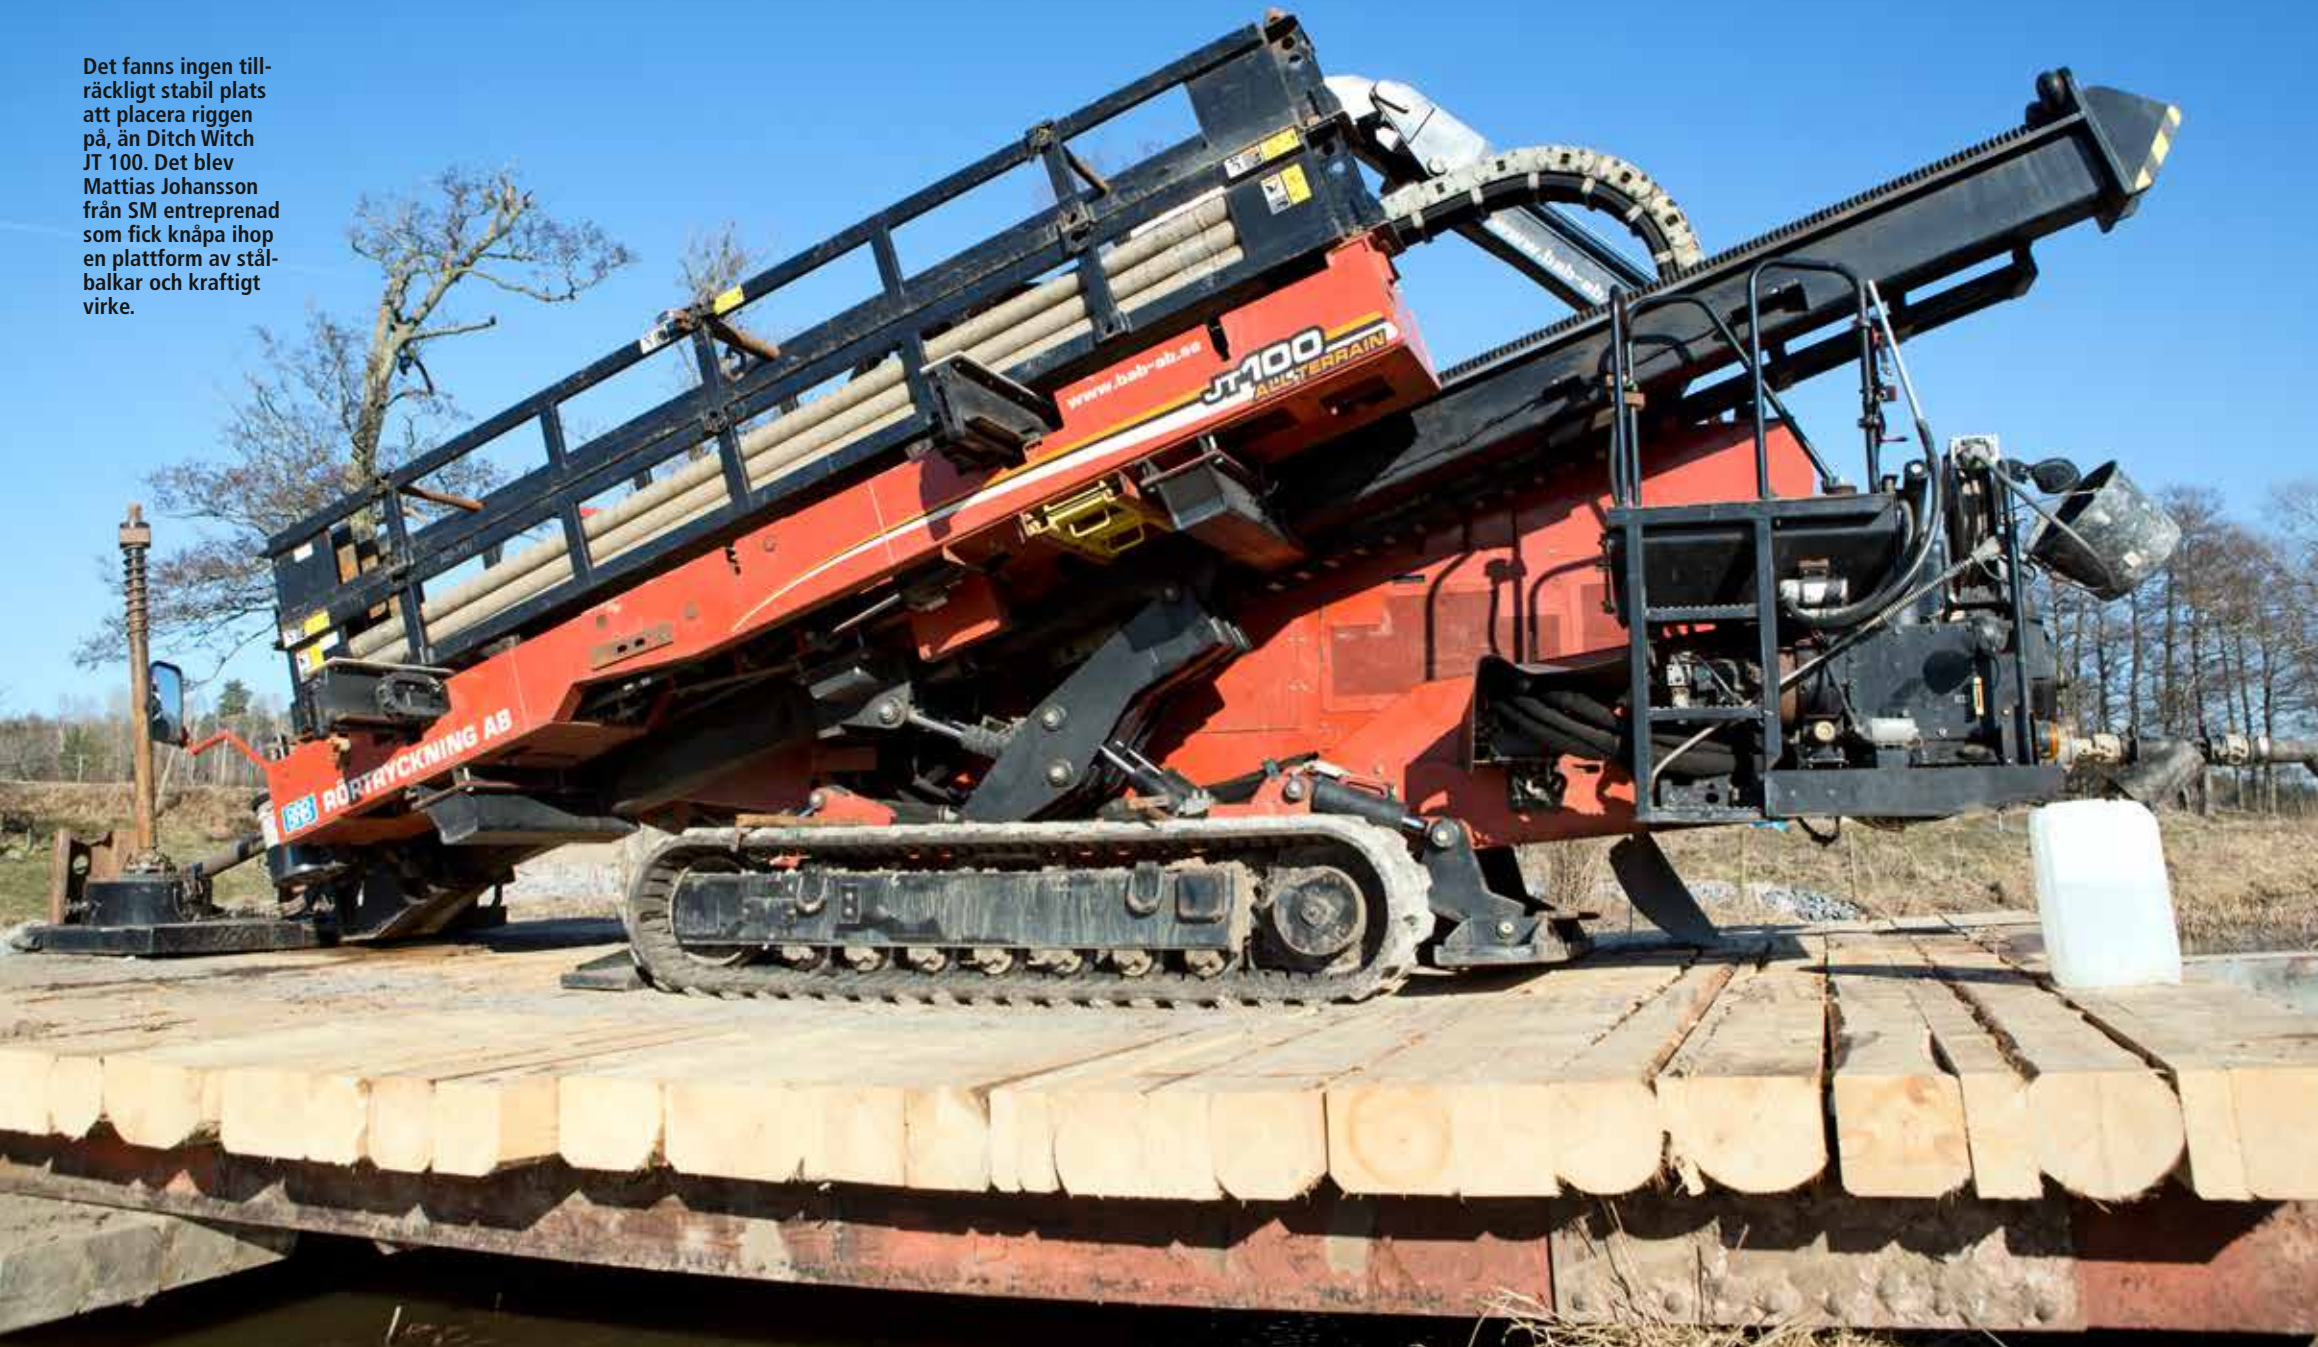
Det fanns ingen tillräckligt stabil plats att placera riggen på, än Ditch Witch JT 100. Det blev Mattias Johansson från SM entreprenad som fick knäpa ihop en plattform av stål-balkar och kraftigt virke.

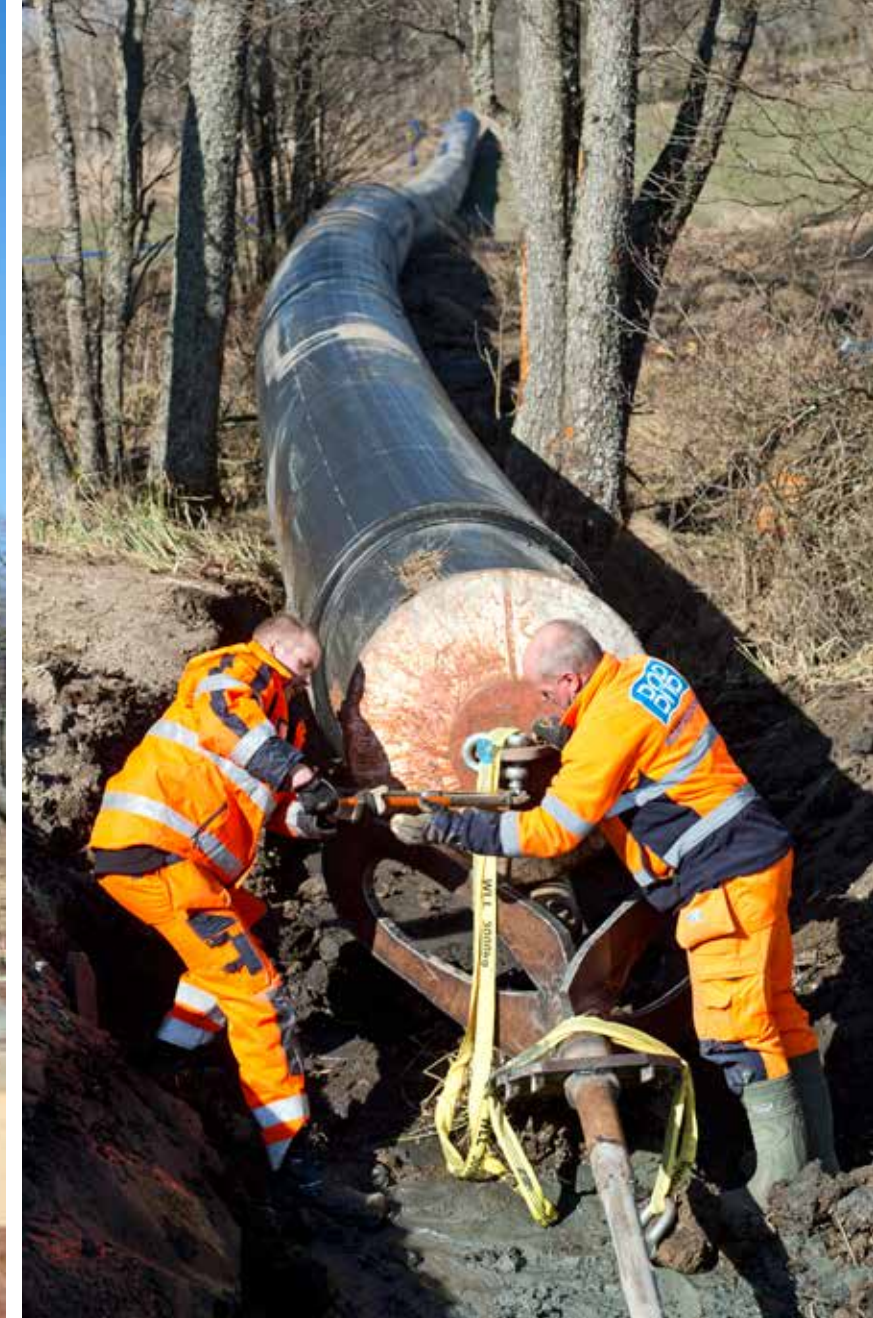
Kristoffer Pettersson (vänster) och Hans Karlsson från BAB drar fast den så kallade upprymmaren innan röret ska börja dras in under kanalen.

Insatsen går enkelt förklarar ut på att först borra ett mindre hål kallat pilothål. När piloten nått igenom monteras en så kallad upprymmare framför änden på röret. Upprymmaren kan beskrivas som en slags visp med 14 munstycken som sprutar ut vatten under högt tryck. När röret ska dras tillbaka genom pilothålet roterar upprymmaren och gör borrhålet tillräckligt stort för att ge plats för röret på tillbakavägen.

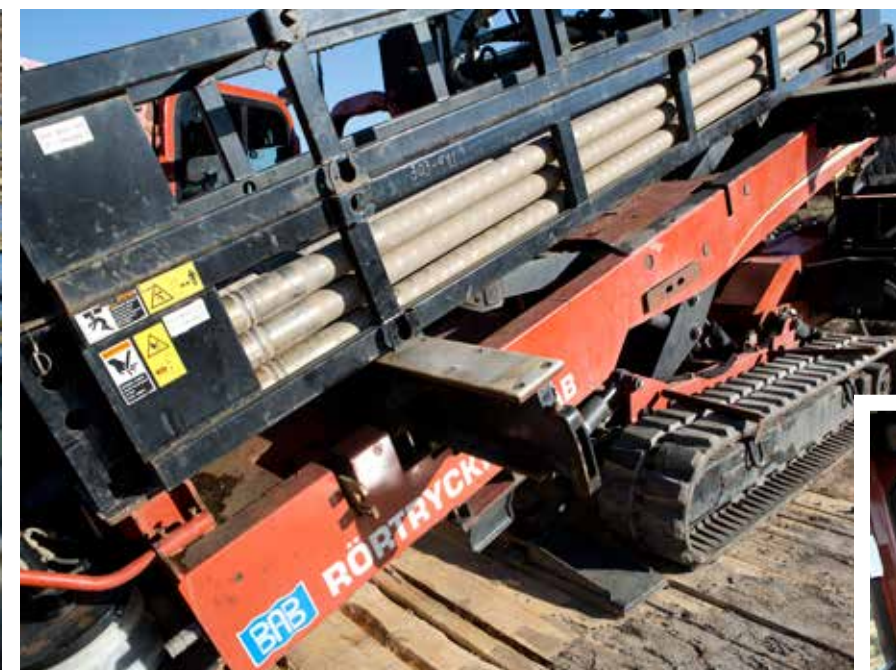
Varje borrstång mäter 4,5 meter. Man plockar på nya allt eftersom arbetet fortskrider.

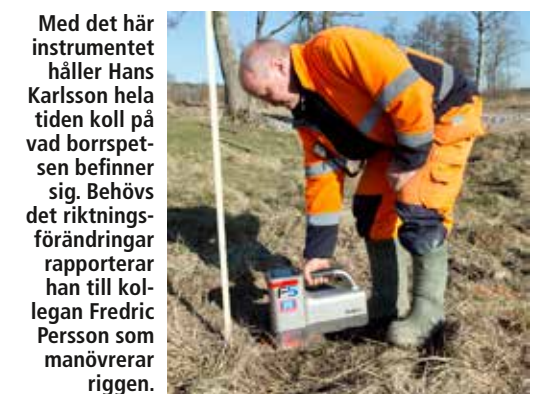
Med det här instrumentet håller Hans Karlsson hela tiden koll på vad borrarpeten befinner sig. Behövs det riktningförändringar rapporterar han till kollegan Fredric Persson som manövrerar riggen.

I borrhuvudet finns en sändare som visar djup, lutning, riktning och andra parametrar. Hans Karlsson agerar styrman, följer borrhinningens väg och skickar instruktioner tillbaka till Fredric om han ska ändra på något.

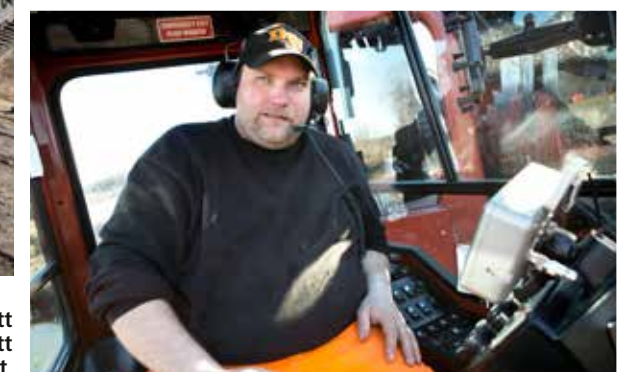
Fredric Persson som kör borrhigen konstaterar att de som genomfört markundersökningen gjort ett bra jobb. Bara lera sa de, och bara lera var det.

Här är det bra att det är torrt. Inte lika kul om det ser ut så sommartid. Därför är det viktigt att täta alla läckor som dyker upp. Stockmattan används för att skydda den känsliga kanalbotten mot tryck.

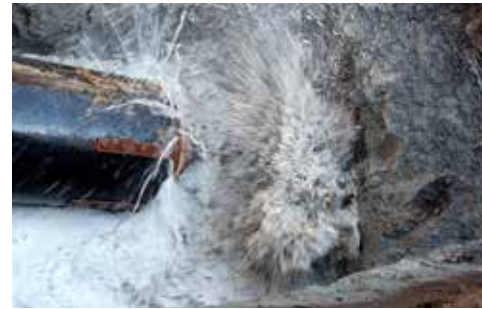
Som en jättelik visp med högtrycksvatten sprutande ut ur 14 munstycken. På så vis vidgas borrhålet och den lervälling som skapas pumpas bort.

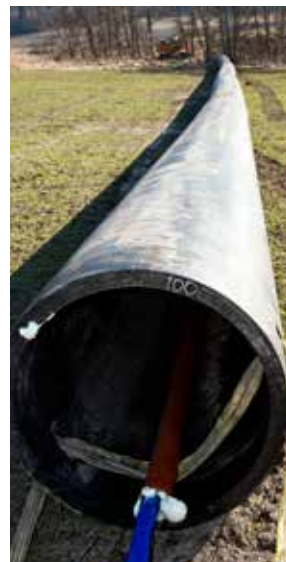
Den nya kulverten är dimensionerad för att klara ett normalflöde på minst 490 liter i sekunden.
